能登半島地震における地震火災と今後の市街地整備への示唆

Overview of the Post-Earthquake Fire in the Noto Peninsula Earthquake and Implications for Future Urban Area Development

廣井 悠 東京大学先端科学技術センター 教授
U HIROI

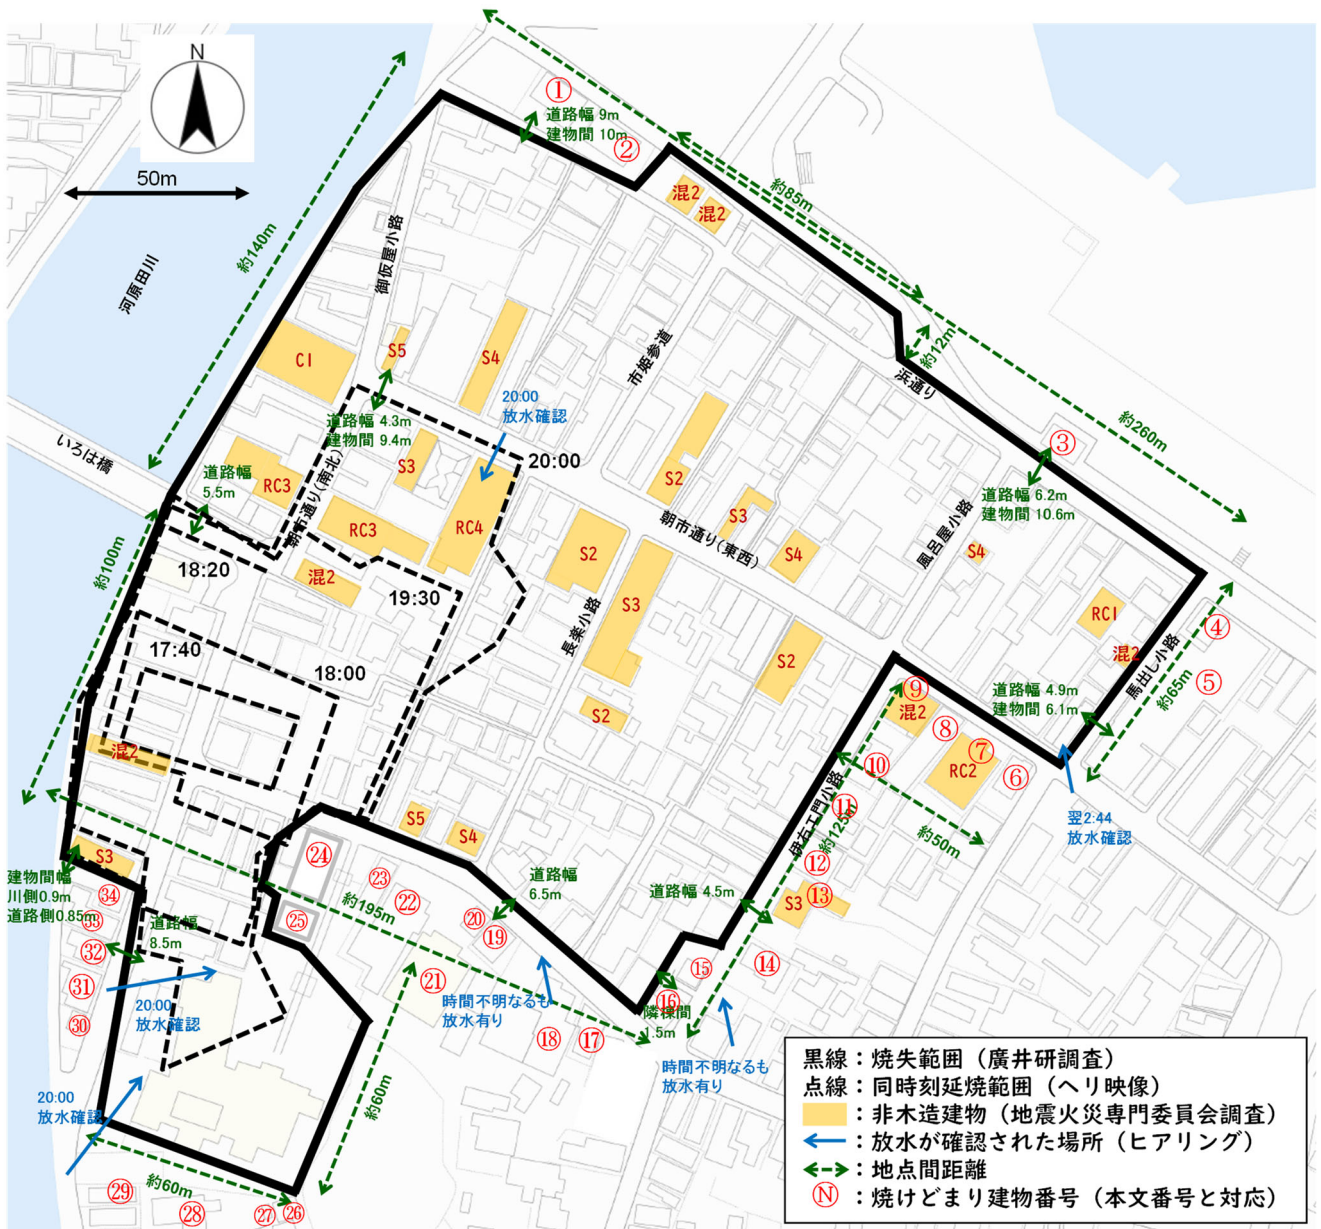
大きい延焼被害となった輪島市河井町朝市通り付近の火災について記述する。筆者らによる現地調査などの結果を図1に示す。

他方で延焼については、筆者らによる現地調査の結果、延焼棟数は256棟（全焼が249棟、部分焼7棟（外壁加熱含む））、焼失範囲の面積は約52,000m²と推定された。本火災がこのような甚大な被害をもたらした原因のひとつに地域特性が挙げられる。本火災の焼失範囲は古い家屋も多い木造密集地域であり、わが国の大都市域を中心として分布する「地震時等に著しく危険な密集市街地」ほどではないものの、延焼危険性の高い地域であったことがあげられ、これは2016年末に発生した糸魚川市大規模火災と同様である。なお、輪島市の土地利用計画図によれば、焼失区域は近隣商業地域及び第二種住居地域であり、防火地域・準防火地域はかかっているが焼失区域のすぐ南側は準防火地域が指定されている場所であった。また、焼失範囲以外は震度7の強震によって建築部材のはみだし、建物の外壁部材の損傷が頻繁にみられ、建築物の防火性能が低下したなかでの市街地火災事例であったと考えられる。このように、揺れによる影響を受けたなかでどのように火災安全性を維持すればよいかは今後の課題となる。

図1 輪島市河井町朝市通り付近の焼失範囲と焼け止まり建物 (推定) ※ゼンリン地図を下絵として使用

の延焼範囲を点線で記入している。ここではヘリ映像、17:40 前後における日本テレビからの映像、18:00 前後におけるテレビ朝日からの映像、19:30 前後における共同通信による写真画像、20:00 前後における日本テレビからの映像である。これを見ると、17:30 から 20:00 の間に火点付近から朝市通り (東西) 手前まで 100 m 火災が進展していることが分かる。また当時は 18 時 20 分にいろは橋到達との報道があり、また筆者らの住民ヒアリングによれば、0 時に北側に延焼したとの証言が得られているため、これが正確だとすると 7,8 時間で北側まで約 200 m 燃えたことになる。なお、ヘリ映像によれば延焼範囲南側および北側において 20:00 時点で放水が確認されており、これらをもとに考察すると、延焼速度は 40 m/h から 25 m/h と推定され、20 時以

ている。焼け止まりを要因ごとに分類すると、西側の約 280 m (全周長の約 23%) が河川、北部と南西部の一部の約 555 m (全周長の約 46%) が駐車場や更地といった空地となっている。また、残りの部分の約 375 m (全周長の約 31%) が道路幅もしくは建物、または常備消防などによる放水活動などが要因となっている。このように、本火災は西側を河川、北側および南西の一部を空地で囲まれた、地域における大規模延焼事例であり、消防力を西側および南側に集中できた環境下での鎮圧・鎮火である点も特徴的である。なおこれも、風下方向に海が広がり、風横側の延焼阻止に集中できた糸魚川市大規模火災と同様の状況と言え、双方とも出火場所次第ではこれ以上の大規模延焼に繋がった可能性もある。

さて、筆者らはその中でも建物に着目し、焼失建物及び焼け止まり建物の写真撮影とデータベース作成を行った。焼け止まりの要因となった可能性のある 34 棟の建物について詳細に調査すると、焼け止まり建物は約 79%が木造建物で、建物倒壊などで不明となっている約 15%を考慮するとほとんどが木造建物だと考えられる。また道路・隣棟幅を見ると、図 1 建物番号⑮のように隣棟建物との距離が 1.5 m で部分焼となっているものや、部分焼ではあるが外壁が焦げた程度の建物番号①や②のような事例(道路幅が 9m, 建物間は 10~11m)もあった。ここで、常備消防などによる放水の有無を見ると、一部不明な部分はあるものの、大半の建物で消火や予備注水による延焼阻止が行われていたことが分かる。しかし、延焼範囲の北部(海岸側)についてはほとんど放水が行われなかったという報告²⁾もあることから、建物番号①や②については道路・建物間の距離や外壁の防火性能、揺れによる被害の有無が大きく影響したことが推測される。もちろん焼け止まり要因としては風向・風速などの影響もあるが、その中でも道路幅や建物間距離、外壁の防火・耐震性能の重要性についての示唆が得られる。
